KONZERVÁLNI VAGY ÚJJÁVARÁZSOLNI? JELENTÉS A PÁSZTÓI SZENT LŐRINC-PLÉBÁNIATEMPLOM RESTAURÁLÁSI MUNKÁLATAIRÓL

2010–2011-ben került sor a pásztói plébániatemplom tornyának restaurátori kutatására és helyreállítására a *Pásztó Kistérségi Központ Rehabilitációja* program keretében.

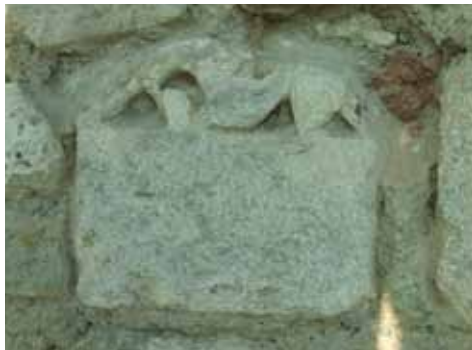
Rómán kori másodlagosan beépített levélmintás oszlopfej

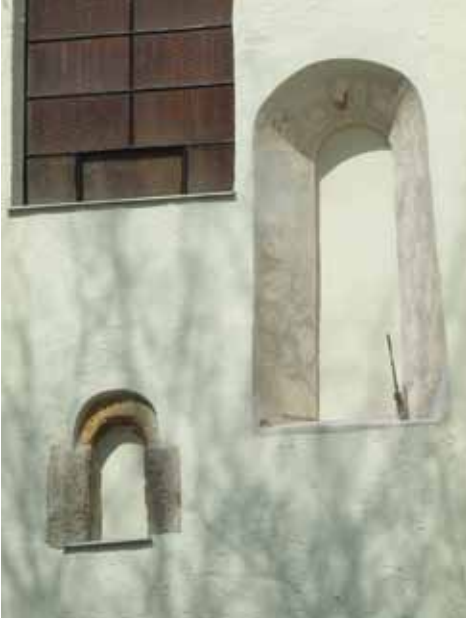
A déli oldalon feltárt román kori ablakkeretek

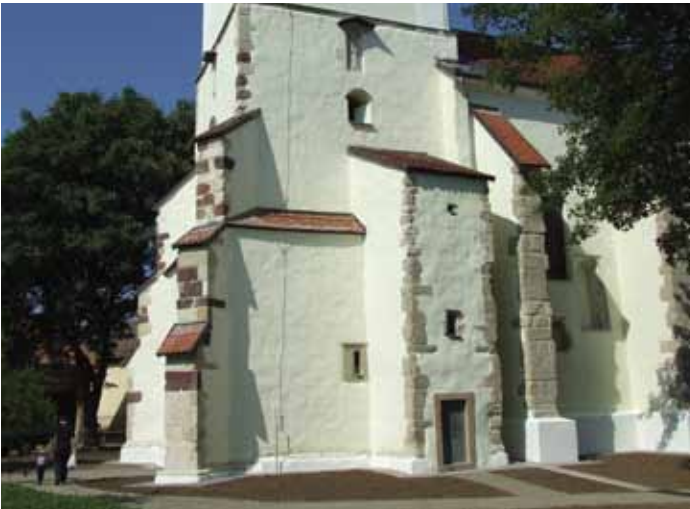
A torony románkori lábazata és a nyugati kapu

A levert vakolatú középkori részek lábázati vízvető párkánya a tervek szerint vakolatból lett volna újrakészítve, ráadásul profilozottsága jelentősen eltért volna a később előkerült, eredeti román kori kő lábázat profiljától. Ebben az esetben azonban elfogadták állásponatomat, és többi kőművésszel összhangban engedélyezték a töredékes román kori lábázat bemutatását.

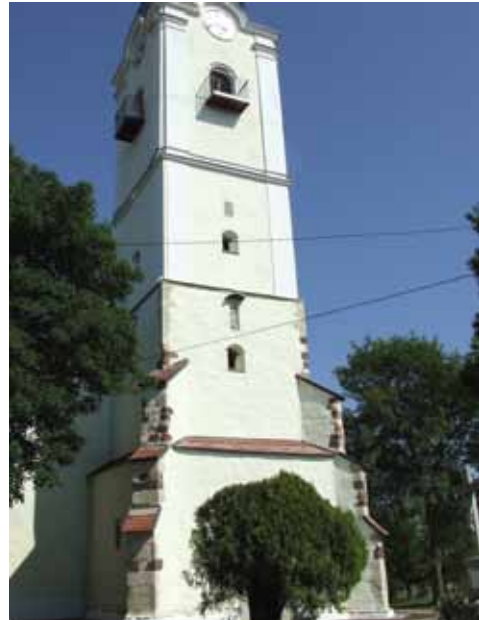
A megmagasított torony

Nem így történt azonban a színezés során: a külső nyomásra végül teljesen visszavakolt torony két alsó szintjét sárgára festették az általunk javasolt fehér vagy tört fehér

helyett, a lábázatát pedig fehérre. Ezért úgy tűnik, mintha a templom lebegne, így az odalátogató első pillantásra azt hiheti, hogy délibábot lát, holott nem az Alföldön van, hanem egyik legszebb hegyvidékünkön, a Mátra és Cserhát találkozásánál.

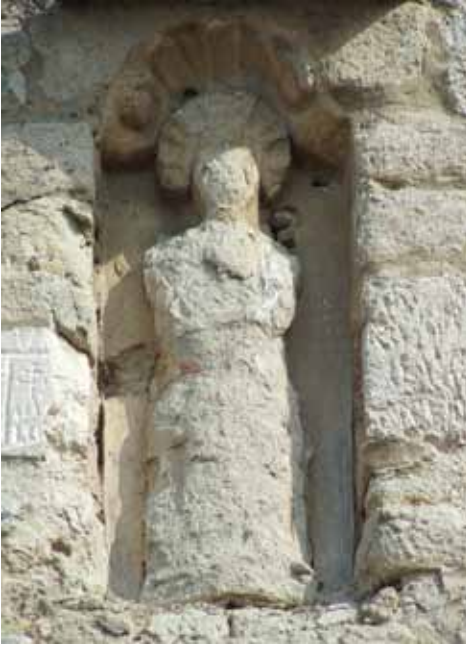
zi meglepetést a Szent Lőrinc-szobor kibontása szolgáltatotta: kiderült, hogy az egy XIII. századi nagyméretű, gyémántmetszéses fél oszlopba van belefárgva. Eredetét tekintve az általunk megkeresett régészek is tanácsaltanak, csak találgatni tudják, hogy hol állhatott ekkora méretű oszlop. A falazatban talált faragványok kiemelésének fontosságára felhívtuk a figyelmet, de az anyagi források hiánya miatt elmaradt. Megtaláltuk még a torony XV. századra tehető, a második szintet lezáró vízvető párkányának töredékeit is, melyet be is mutattunk.

Szent Lőrinc-szobortöredék

Munkánk egyik legizgalmasabb részét a szobrok rekonstrukciója jelentette. Első lépésként a szilárdított szobormaradványokat óvatosan kiemeltük a falból és műterembe szállítottuk, ahol felhasználtuk őket a rekonstrukció elkészítéséhez, így biztosítva, hogy a még megmaradt eredeti felületek a másolatban megjelenjenek. Elsőként a Szent Lőrinc és a Jó Pásztor maradványokra archív fotók alapján felmíntáztuk agyagból a plasztikát, erről szilikon negatívot készítettünk, majd eltávolítottuk. Végül önhető, speciális műkö habarcsból elkészítettük a végleges szoborrekonstrukciókat, melyeknek az utólag rámin-tázott felületét gyöngyspicceléssel átfarag-tuk, így az eredetitől megkülönböztethetővé

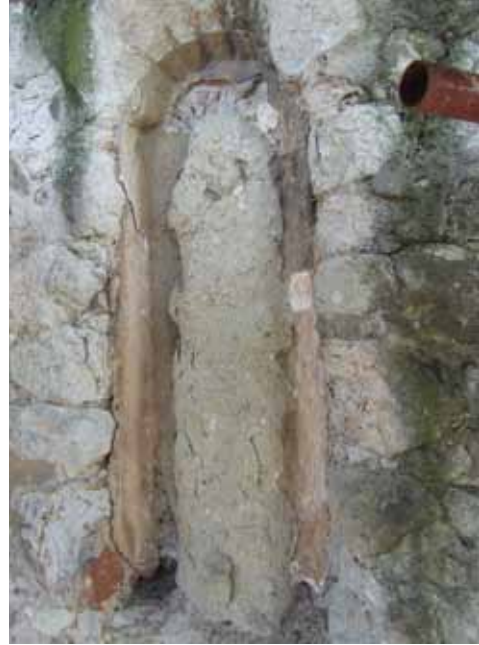
Jó Pásztor-szobortöredék

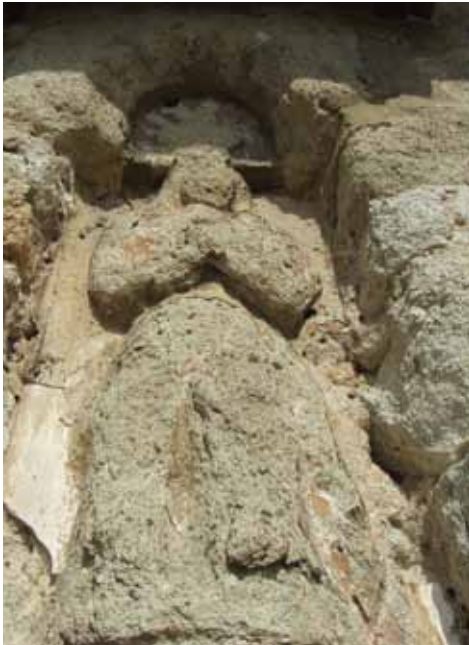
Szűz Mária-szobortöredék

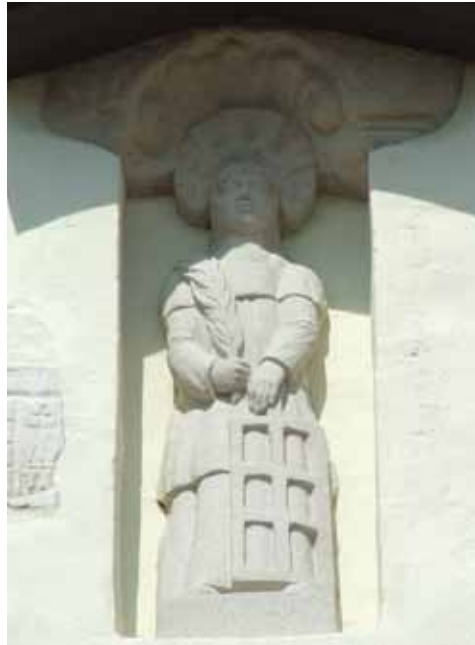
Szent Lőrinc-szobor. Rekonstrukció

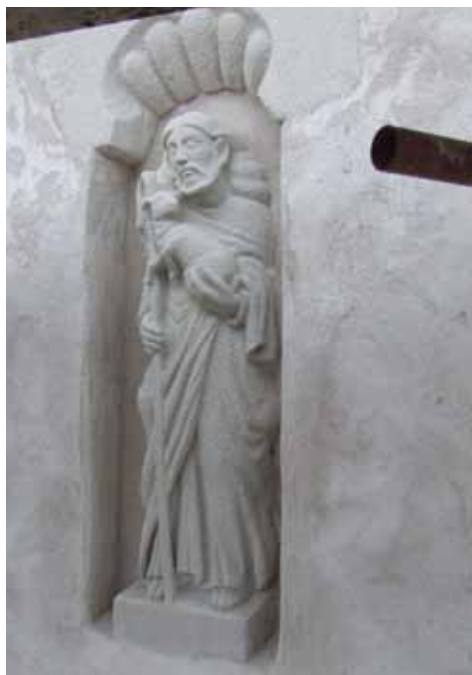
Jó Pásztor szobor. Rekonstrukció

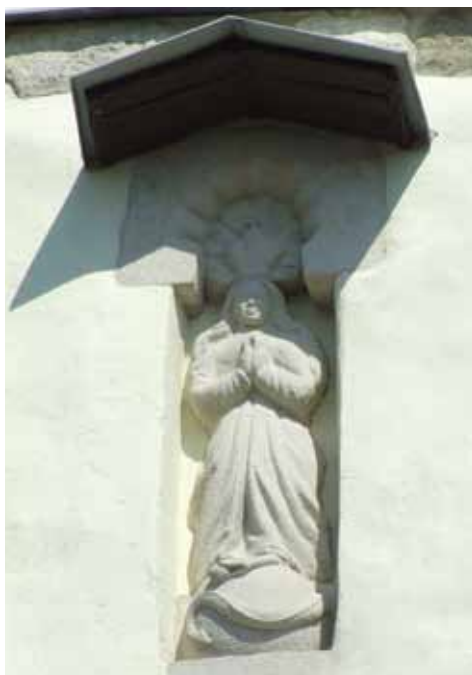
Szűz Mária-szobor. Rekonstrukció

vált az általunk kialakított plasztika. A harmadik, Máriát ábrázoló szobor esetében nem álltak rendelkezésünkre archív felvételek, ezért azt a másik két szobor formavilágát figyelembe véve mintáztuk meg.
